**AD VAN ESCH**  
MACHINALE HOUTBEWERKING

**Gebruiks- en  
onderhouds-  
voorschriften  
buitenkozijnen**

# Inleiding

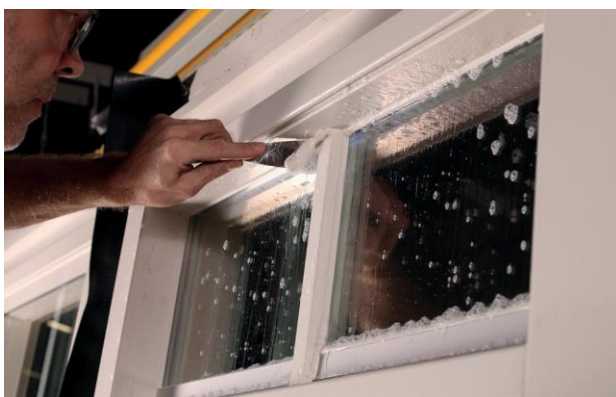
- De liggende kitnaad aan de buitenzijde moet afwaterend zijn. Hij mag niet hol staan, anders blijft er te lang water in staan.
- De kitnaden moeten hechten aan zowel het glas als aan de sponningkant van het kozijn. Als de kitnaad los ligt kan zich capillair water ophopen. Dit dient voorkomen te worden. Langdurige vochtbelasting geeft aanleiding tot mosaangroei (en daarmee

extra vervuiling). Tevens leidt het tot opname van vocht in de (houten) constructie, hetgeen op termijn kan leiden tot aantasting van het hout.

- De kitnaad aan de binnenzijde dient ook te blijven hechten. Als hier onthechting optreedt kan er luchtlekage plaatsvinden met het risico van inwendige condensatie.

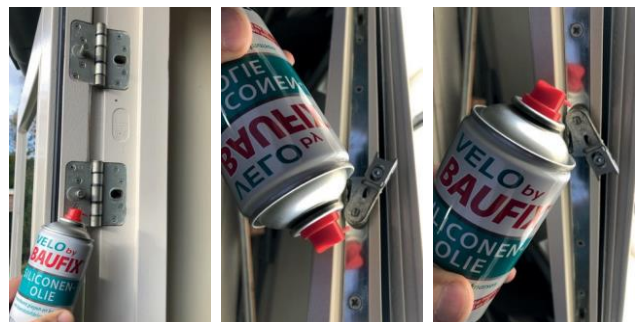
Het hang- en sluitwerk van ramen en deuren bestaat uit diverse metalen onderdelen die soms langs elkaar schuiven. Het is voldoende als het hang- en sluitwerk eenmaal per jaar met water en zeep schoongemaakt wordt. Als het eenmaal is opgedroogd is eenmaal per jaar een drupje olie vereist om soepele werking te kunnen bewerkstelligen. Teflon kunt u bij de nylon scharnier onderdelen gebruiken bij de lagers van de pen, en bij de sloten Teflon of dunne olie op de schuivende delen aanbrengen.

Bij draaivalbeslag moeten alle bewegende en schuivende delen meegenomen worden. Het verdient aanbeveling om op de haak- en blokschoten van de meerpuntssluiting en op de beide pennen bij de schuifdeur eenmaal per jaar een beetje vet aan te brengen. Daar waar metalen onderdelen langs elkaar schuiven doet een beetje vet wonderen.

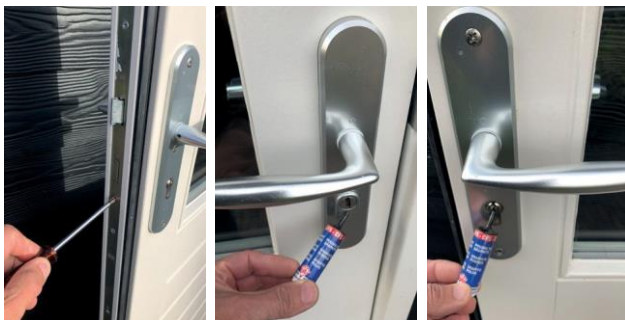
Bij deuren wordt deurbeslag toegepast dat aan beide zijden van de deur is geplaatst. Deurbeslag is minder gevoelig voor het loszitten. Belangrijk bij het onderhoud van deurbeslag is dat het minimaal 1x per jaar met water en zeep wordt schoongemaakt. Deurbeslag is gemaakt van geëxtrudeerd aluminium. Dit materiaal kan enigszins gevoelig zijn voor zoutbelasting. Indien uw woning dichtbij de zee is gelegen kan hierdoor enige aantasting optreden. Deze aantasting heeft vooral een visueel effect. Vaker schoonmaken met water en zeep is dan aan te bevelen.

Bij de jaarlijkse controle is het verstandig om te controleren of de cilinder nog goed vast zit. Deze is met een enkele schroef vanuit de omkant van de deur vastgezet. Als de cilinder enigszins los zit, merk je dat het op slot draaien hapert en moeizamer verloopt. Dit is op te lossen door de bevestigingsschroef weer goed aan te draaien. Het onderhoud aan de cilinders bestaat uit het jaarlijks smeren door middel van een grafiet oplossing. Gebruik hiervoor geen olieachtig product. Anders loopt u risico op meer stof en vuilaanhechting.

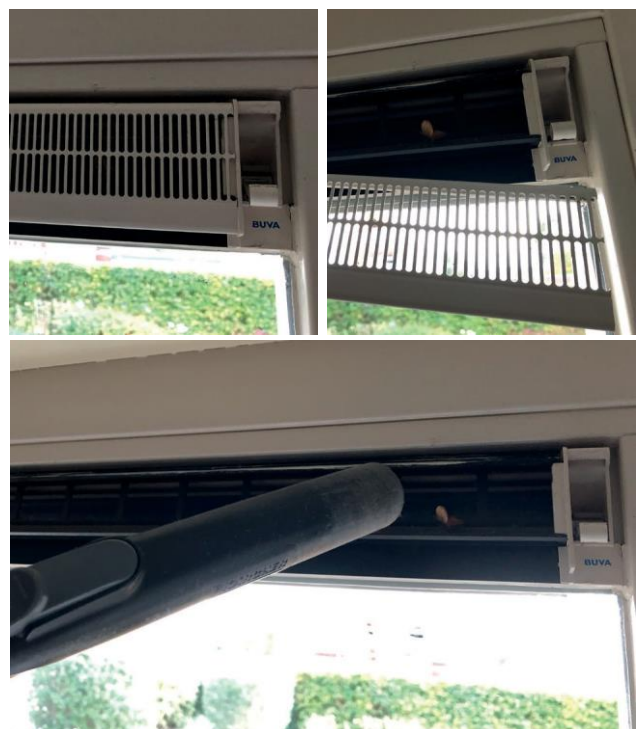
De ventilatieroosters zorgen ervoor dat er frisse lucht in de woning komt. Doordat er continue lucht van buiten doorheen voert, zal er toch stof, vuil en eventueel spinnen rag afzetten aan de binnenzijde van het rooster. Dit beïnvloedt de doorlaat van de frisse lucht. Eenmaal per jaar dienen de roosters in de binnenzijde schoongemaakt te worden. Met een sterke stofzuiger kunt u eenvoudig alle vervuiling verwijderen. De binnenzijde is bereikbaar door het verwijderen van de afdekkap aan de binnenzijde.

De buitenzijde van het rooster kunt u gewoon eenmaal per jaar afnemen met water en zeep. De ventilatieroosters kunnen in 2 hoedanigheden voorkomen:

- Geplaatst op een glasruit.
- Geplaatst in de dichte gevel, net boven het kozijn.

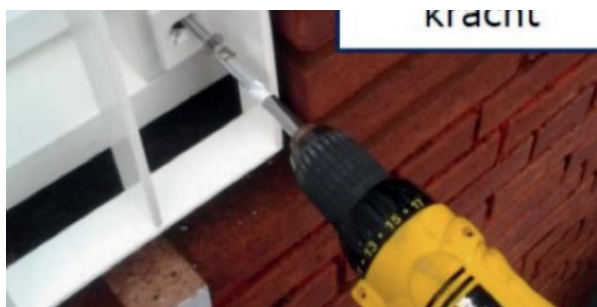
Omdat het een veiligheidsvoorziening betreft dient deze regelmatig gecontroleerd te worden. Wij adviseren u jaarlijks deze inspectie uit te voeren. Mogelijk dat voor een goede inspectie de veiligheidsvoorziening gedemonteerd moet worden.

- Als er corrosie of schade aan de laklaag van de doorvalveiligheid geconstateerd is dient dit gerepareerd te worden conform de onderhoudsvorschriften van de leverancier
- Bij gebreken aan het schilderwerk van het kozijn dient het rekwerk verwijderd te worden en dient de laklaag van het kozijn onderhouden te worden conform paragraaf 3.6 danwel hoofdstuk 4 van deze onderhoudsinstructie

- Het rekwerk dient met een RVS schroef 8 x 50 bevestigd te zijn
- Het rekwerk dient met een kunststof tussenlegring (zie foto rechts boven) minimaal 8mm vrij te liggen van het houtwerk
- Is de bevestigingsmethode aan het kozijn nog sterk genoeg.
- Is de coating van de doorvalveiligheid nog intact
- Is de verflaag op het kozijn rondom de schroefhulzen nog intact
- Vindt er geen ongeoorloofde vochttoetreding plaats in de houten stijlen. Dit is te constateren met een houtvochtmeter. Het houtvocht dient niet boven de 18% te komen
